Inspektion af Legepladsredskaber

Børnehuset Kathøj

26-04-2023

Børnehuset Kathøj - Silstrupvej 45, 7700 Thisted

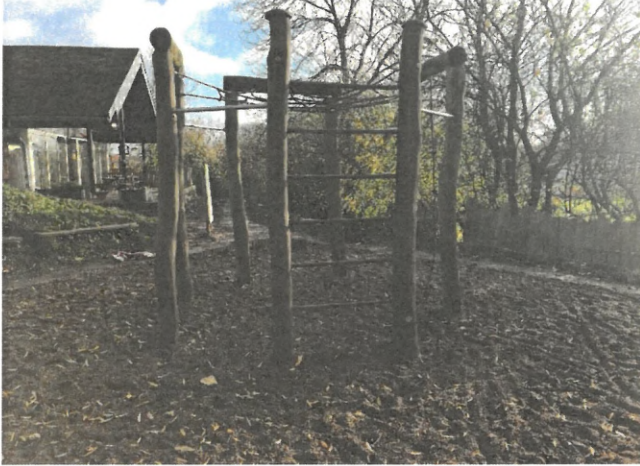
<p>Emne 1.</p>

<p><u>Oversigtsbillede:</u> Ved vurdering af dette legeredskab er følgende standarder fra DS/EN 1176:2017 anvendt: DS/EN 1176-1 Generelle sikkerhedskrav DS/EN 1176-7 Inspektion, vedligeholdelse og drift fra 2020</p> <p><u>Problembeskrivelse:</u> Der blev ved inspektionen ikke fundet en fyldestgørende mærkning af redskabet.</p> <p><u>Krav i standard:</u> DS/EN 1176-1 Pkt. 7 Mærkning</p>
<p>Emne 2.</p>

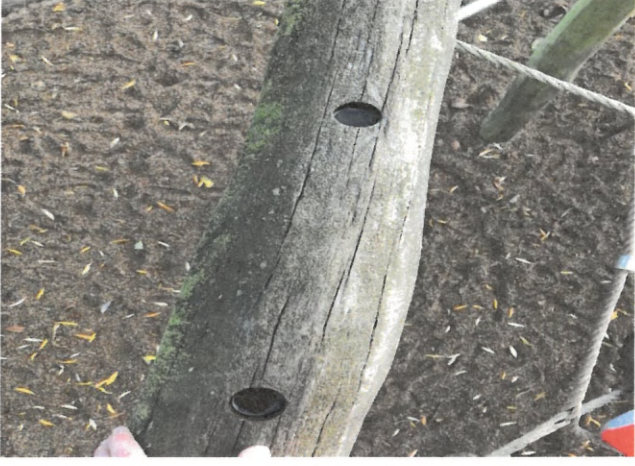
<p><u>Problembeskrivelse:</u> - Der mangler propper flere steder på legeredskabet - Vandansamlinger i træværk skal undgås.</p> <p><u>Krav i standard:</u> DS/EN 1176-1 Pkt. 4.1.3 Træ og lignende produkter DS/EN 1176-7 Pkt 7.2 Korrigerende vedligeholdelse</p>
<p>Emne 3.</p>

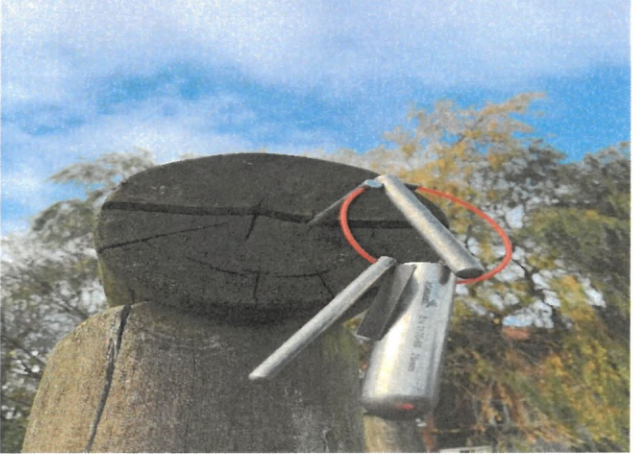
<p><u>Problembeskrivelse:</u> Risiko for fastklemning af fingre. Der må ikke være åbninger mellem 8- og 25 mm, som kan fange børns fingre.</p> <p><u>Krav i standard:</u> DS/EN 1176-1 PKT. 4.2.7.6 Fastklemning af fingre</p>

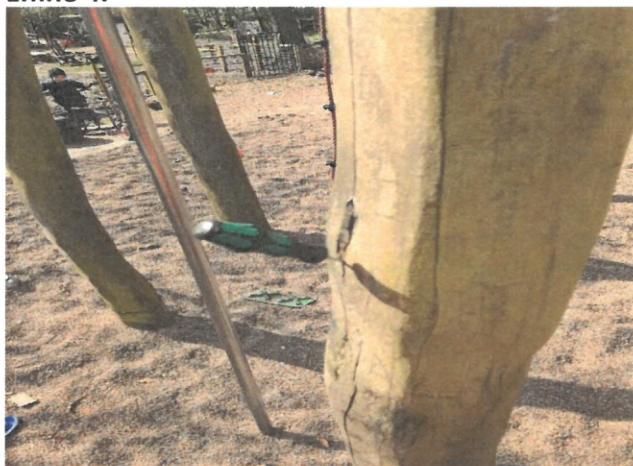
Emne 4.

Ved stikprøve er der registreret råd/et nedbrudt punkt i den viste stolpe. Stolpen lyder ligeledes hul, når man slår på den. Dette kan på sigt svække legetårnets konstruktion og dens stabilitet

DS/EN 1176-1 Pkt. 4.2.2 Konstruktionsintegritet

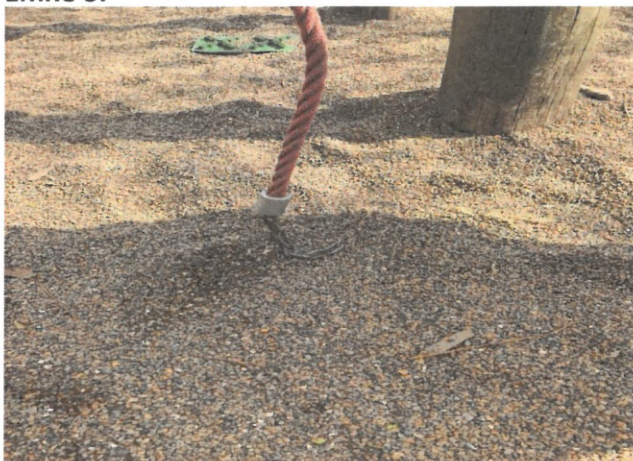
Emne 5.

Forankringskæden sidder ikke fast på dette legeredskab.

DS/EN 1176-1 Pkt. 4.2.5 Redskabers Finish

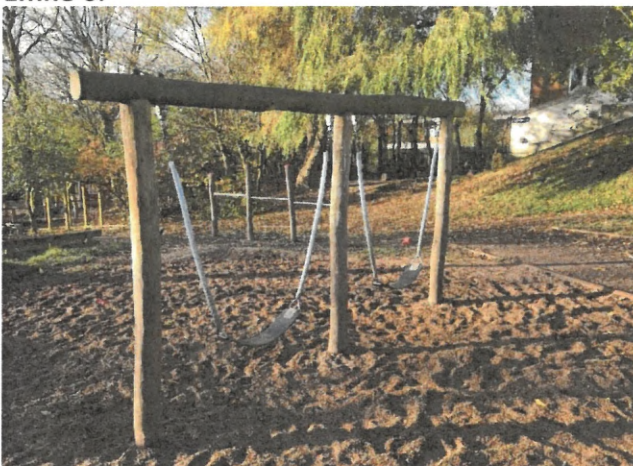
Emne 6.

Der blev ved inspektionen ikke fundet en fyldestgørende mærkning af redskabet.

DS/EN 1176-1 Pkt. 7 Mærkning

DS/EN 1176-2 Pkt. 6 Mærkning

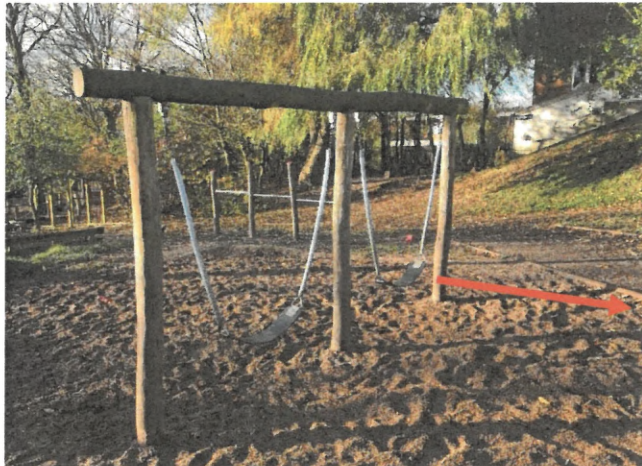
Emne 7.

Stødområdets udstrækning er muligvis ikke tilstrækkelig. Da der skal være 3,35 m på begge sider af gyn-gen.

DS/EN 1176-2 Pkt. 4.10.2 mål på faldrum og stødom-råde

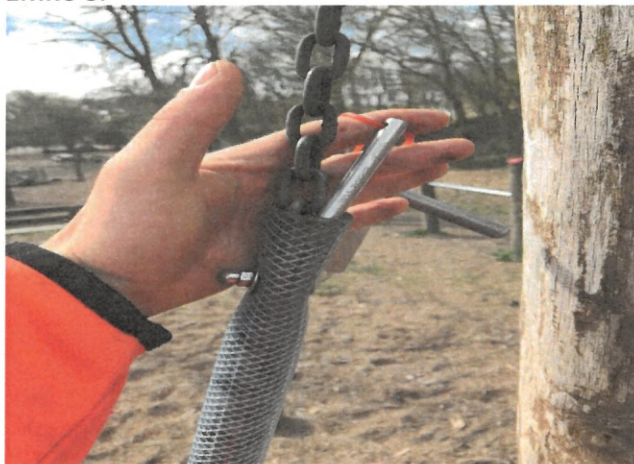
Emne 8.

Der må ikke være åbninger i redskabets frirum mellem 8 og 25 mm i diameter, hvor brugere er udsat for tvungne bevægelser.

Her kan en 8 mm rundstok indføres.

DS/EN 1176-1 Pkt. 4.2.7.6 Fastklemning af fingre

Gul K2

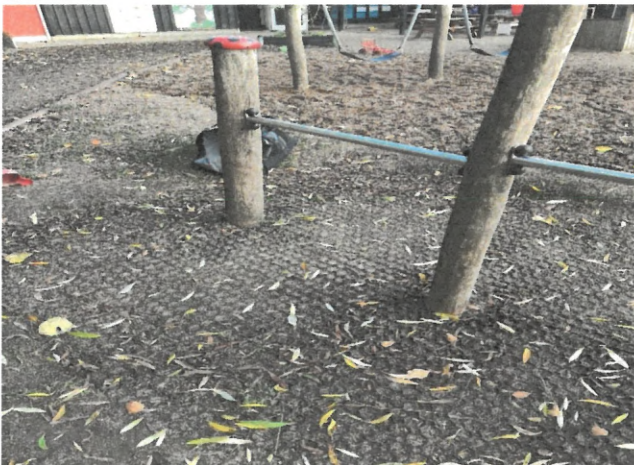
Emne 9.

Der blev ved inspektionen ikke fundet en fyldestgø-rende mærkning af redskabet.

DS/EN 1176-1 Pkt. 7 Mærkning

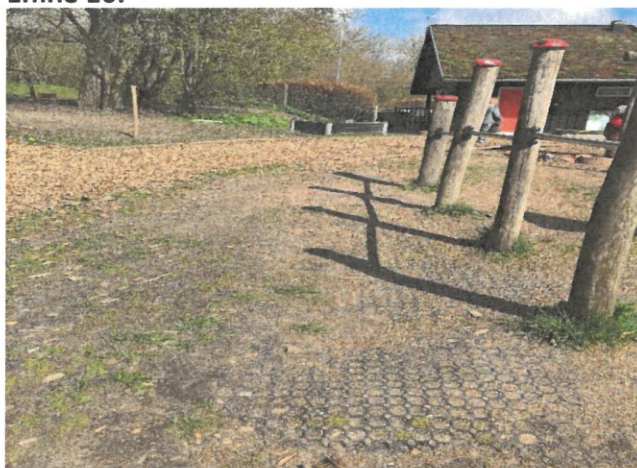
Emne 10.

Det vurderes, at det eksisterende faldunderlag ikke har de nødvendige stødabsorberende egenskaber.

DS/EN 1176-1 Pkt. 4.2.8.5.2 Redskaber med en fri faldhøjde over 600 mm eller med tvungen bevægelse

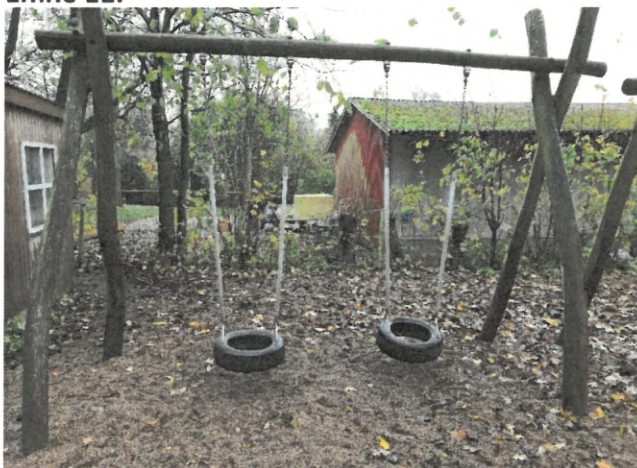
Emne 11.

Der blev ved inspektionen ikke fundet en fyldestgørende mærkning af redskabet.

DS/EN 1176-1 Pkt. 7 Mærkning

DS/EN 1176-2 Pkt. 6 Mærkning

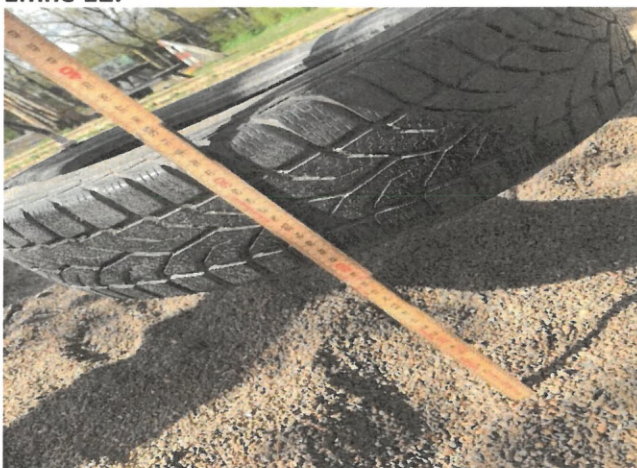
Emne 12.

Mindste frihøjde for gynger til en enkelt bruger i hvileposition må ikke være mindre end 35 cm

DS/EN 1176-2 Pkt 4.2 Frihøjde

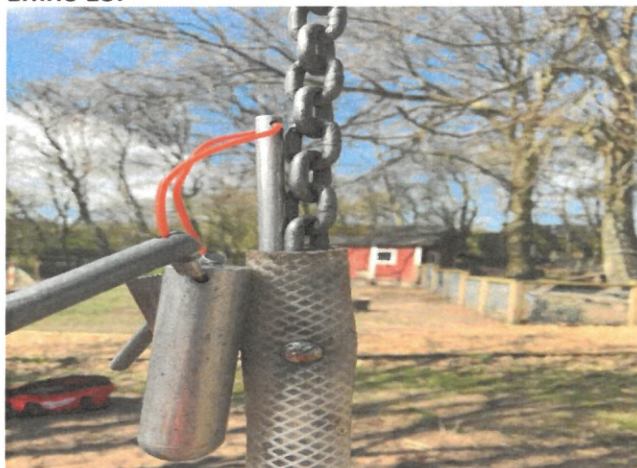
Emne 13.

Der må ikke være åbninger i redskabets frirum mellem 8 og 25 mm i diameter, hvor brugere er udsat for tvungne bevægelser.

Her kan en 8 mm rundstok indføres.

DS/EN 1176-1 Pkt. 4.2.7.6 Fastklemning af fingre

Gul K2

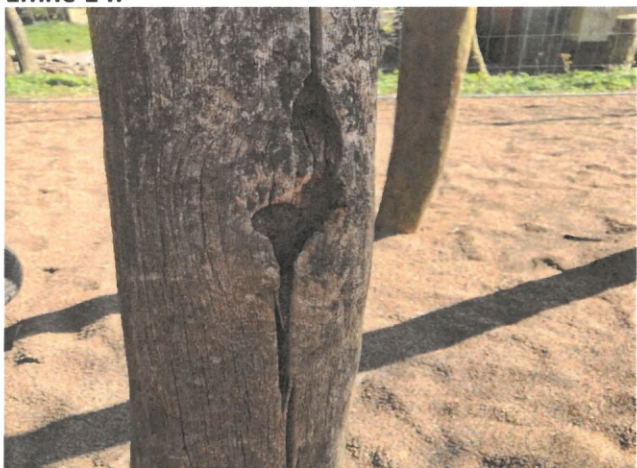
Emne 14.

Det vurderes, at der er skarpe kanter og splinter på stolpen.

Der må ikke være skarpe kanter, ru overflader og splinter i legeredskaber.

DS/EN 1176-1 Pkt. 4.2.5 Redskabers finish

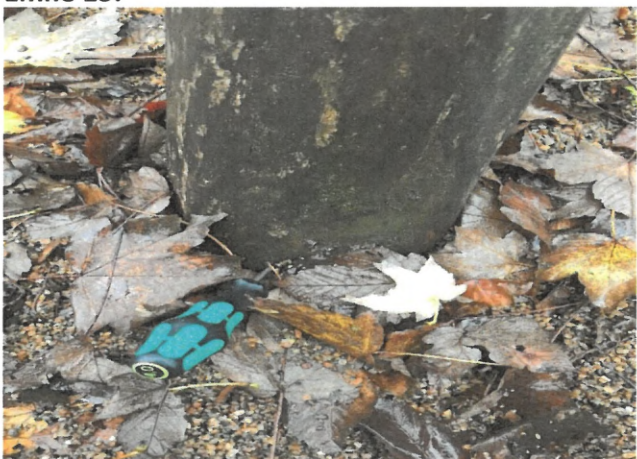
Emne 15.

Ved stikprøve er der registreret råd i den viste stolpe.

Stolpen lyder ligeledes hul, når man slår på den.

Det vurderes, at stolpen og dermed konstruktionen ikke har den nødvendige styrke og stabilitet.

DS/EN 1176-1 Pkt. 4.2.2 Konstruktionsintegritet

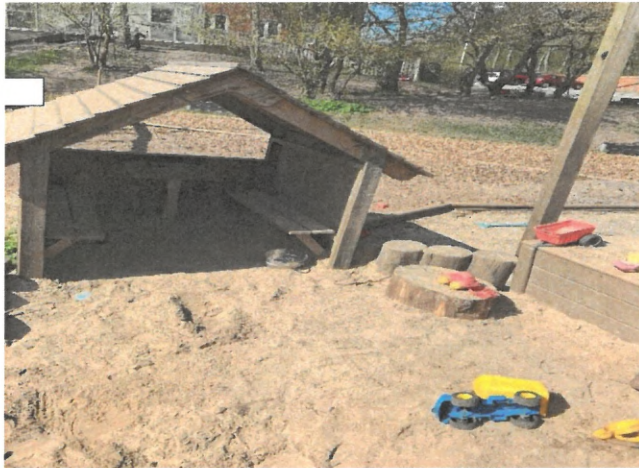
Emne 16.

Der blev ved inspektionen ikke fundet en fyldestgørende mærkning af redskabet.

DS/EN 1176-1 Pkt. 7 Mærkning

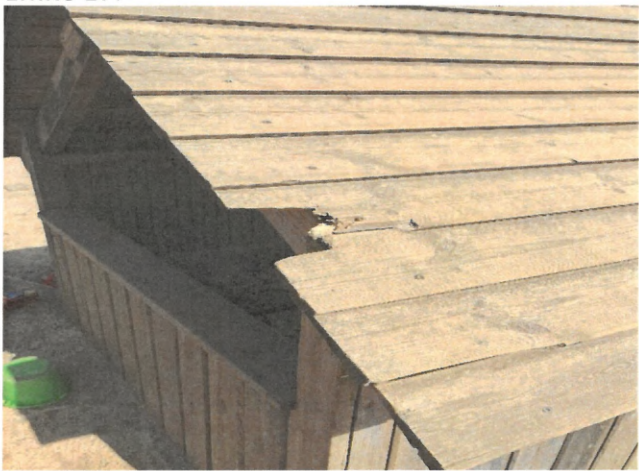
Emne 17.

Risiko for sårskader. Der er brud på pladen. Der må ikke være ru overflader på legeredskaber, som børnene kan komme til skade på.

DS/EN 1176-1 Pkt. 4.2.5 Redskabers finish
DS/EN 1176-7 Pkt. 7.2 Korrigerende vedligeholdelse.

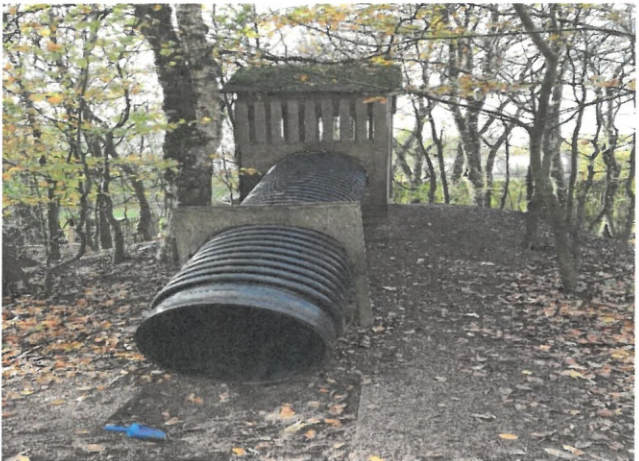
Emne 18.

Der blev ved inspektionen ikke fundet en fyldestgørende mærkning af redskabet.

DS/EN 1176-1 Pkt. 7 Mærkning
DS/EN 1176-3 Pkt. 6 Mærkning

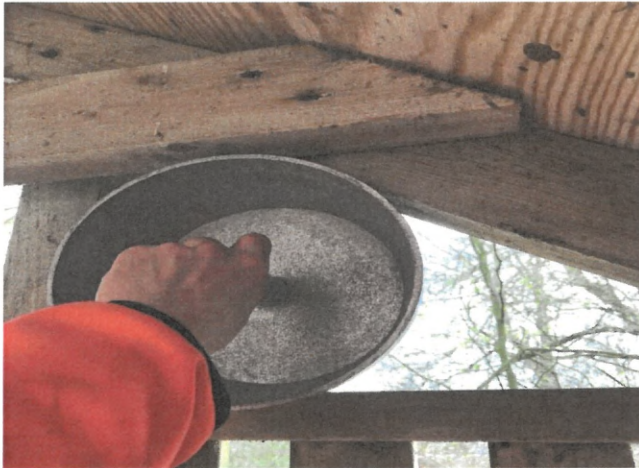
Emne 19.

Mangelfuld forebyggelse af kvælningsulykker. Åbninger omkranset af materiale må ikke have afstande mellem 8,9 og 23 cm, når de er placeret mere end 60 cm over jordniveau, på grund af risikoen for kvælning.

DS/EN 1176-1 Pkt. 4.2.7.2 Fastklemning af hoved og hals. Prøvedorn C er vist på billedet.

Mørke rød K3

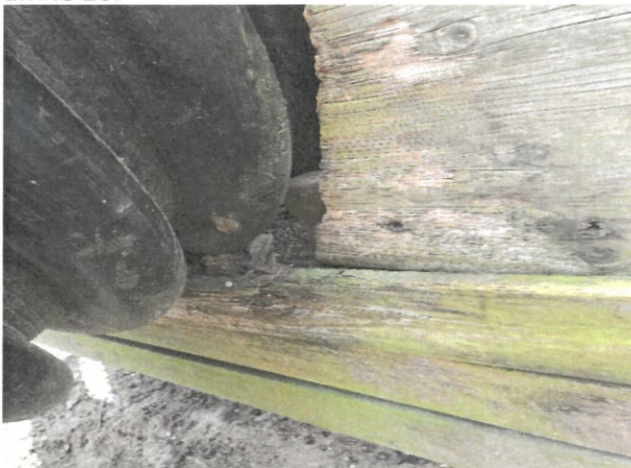
Emne 20.

Flere dele af træværket er ved at være nedbrudt. Børnene risikerer at skære eller stikke sig på grund af redskabets ru overflade. Legeredskaber må ikke have ru overflader, hvorpå børn kan stikke sig, og på den måde få splinter i huden.

DS/EN 1176-1 Pkt. 4.2.5 Redskabers finish
DS/EN 1176-7 Pkt. 7.2 Korrigerende vedligeholdelse.

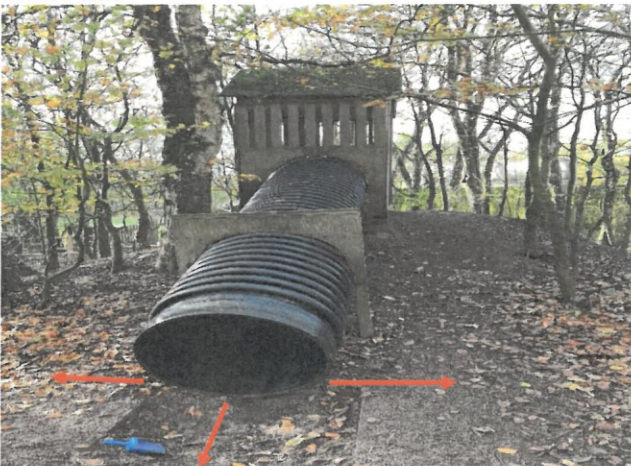
Emne 21.

Rutsjebanens stødområde er ikke tilstrækkelig. der skal være mindst 1 m til hver side af udløbsområdet. Er rutsjeområdet længere end 1,5 m skal stødområdet strække sig mindst 2 m.

DS/EN 1176-3 Pkt 4.8 Stødområde

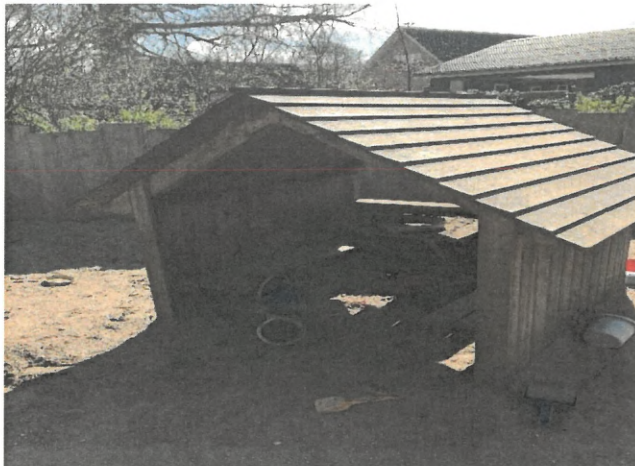
Emne 22.

Der blev ved inspektionen ikke fundet en fyldestgørende mærkning af redskabet.

DS/EN 1176-1 Pkt. 7 Mærkning

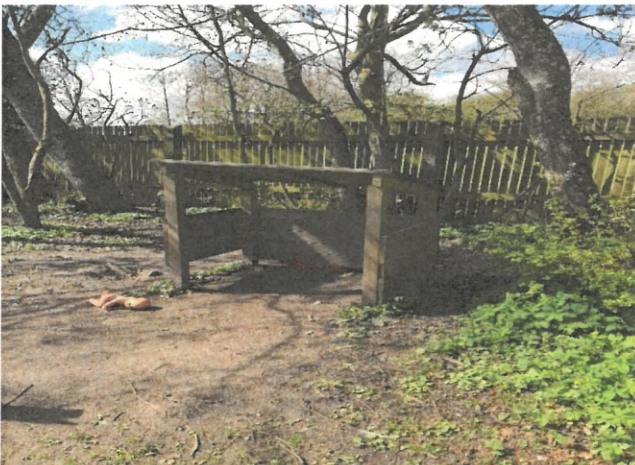
Emne 23.

Dette redskab bør/kan betragtes som et byggelegeredskab. Sådanne redskaber er placeret på afskærmede, sikrede legepladser, som i åbningstiden drives af personalet i henhold til pædagogiske principper. Her er redskabet frit tilgængelige, hvorfor der stilles de samme sikkerhedsmæssige krav til dette redskab som til alle andre legeredskaber.

Redskabet her og det tilhørende faldunderlag lever stort set ikke op til nogen krav beskrevet i DS/EN 1176:2017.

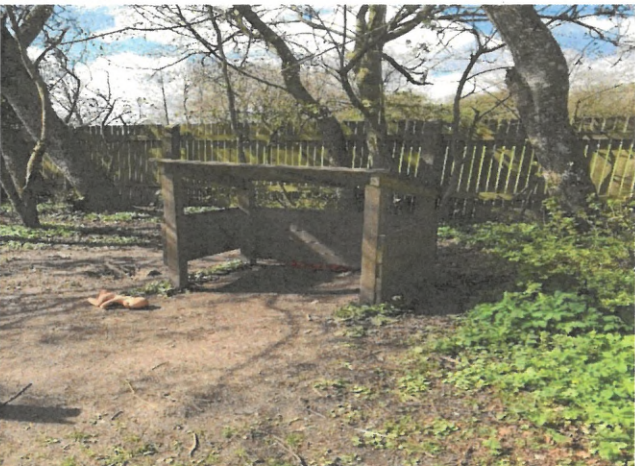
Emne 24.

Der blev ved inspektionen ikke fundet en fyldestgørende mærkning af redskabet.

DS/EN 1176-1 Pkt. 7 Mærkning

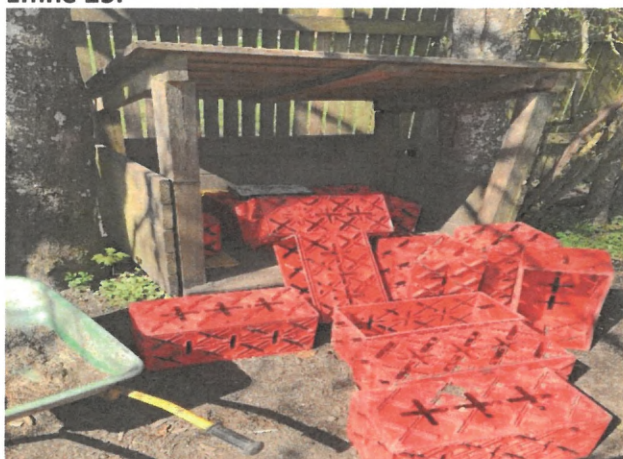
Emne 25.

Dette redskab bør/kan betragtes som et byggelegeredskab. Sådanne redskaber er placeret på afskærmede, sikrede legepladser, som i åbningstiden drives af personalet i henhold til pædagogiske principper. Her er redskabet frit tilgængelige, hvorfor der stilles de samme sikkerhedsmæssige krav til dette redskab som til alle andre legeredskaber.

Redskabet her og det tilhørende faldunderlag lever stort set ikke op til nogen krav beskrevet i DS/EN 1176:2017.

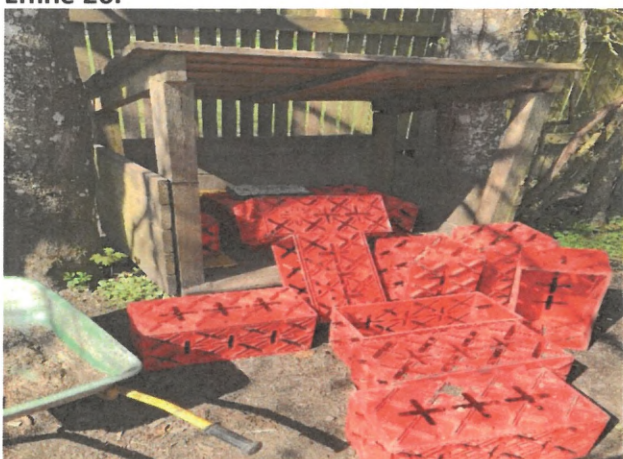
Emne 26.

Der blev ved inspektionen ikke fundet en fyldestgørende mærkning af redskabet.

DS/EN 1176-1 Pkt. 7 Mærkning

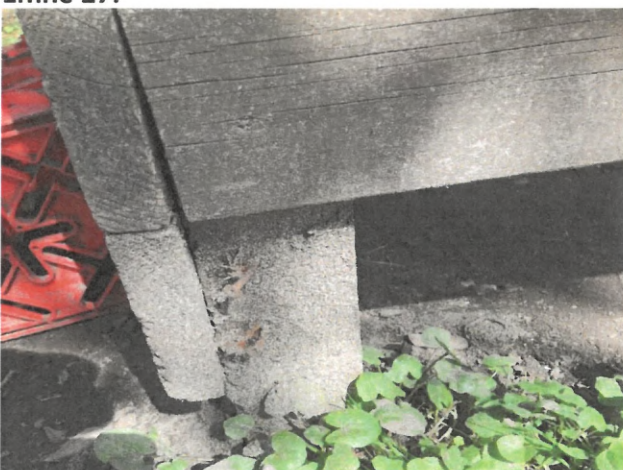
Emne 27.

Risiko for sårskader.

Mange steder i legeredskabet er der udstikkende skruer, som børnene kan komme til skade på.

DS/EN 1176-1 Pkt. 4.2.5 Redskabers finish

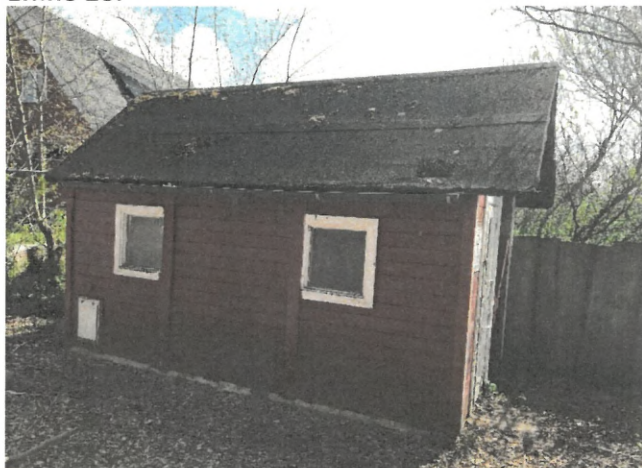
Emne 28.

Der blev ved inspektionen ikke fundet en fyldestgørende mærkning af redskabet.

DS/EN 1176-1 Pkt. 7 Mærkning

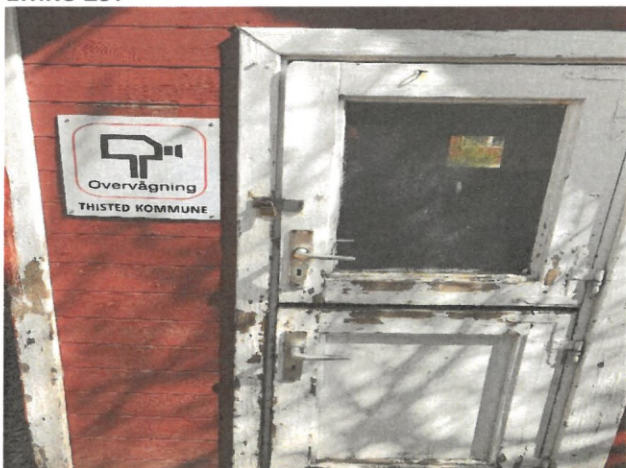
Emne 29.

Døre i legehuse må ikke kunne låses.
Husene skal være direkte tilgængelige uden nogen form for hjælpemidler, eksempelvis stiger.

DS/EN 1176-1 Pkt. 4.2.3 Adgang for voksne

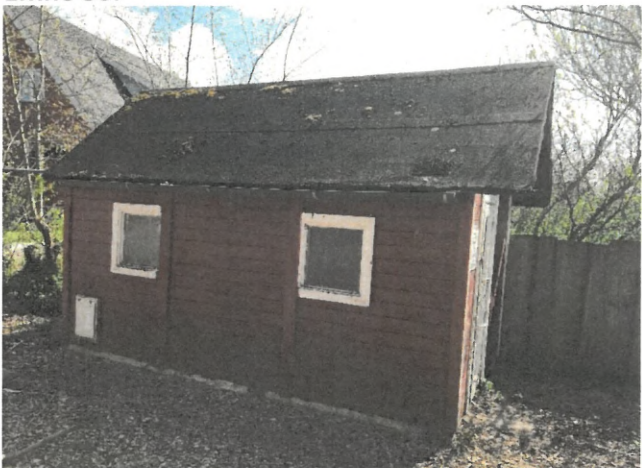
Emne 30.

Når husets dybde er mere end 2 meter, skal der være mindst to udgange.
Udgangene skal anbringes på forskellige sider af legehuset.
Udgangene må ikke have dimensioner, som er mindre end 50 cm.

DS/EN 1176-1 Pkt. 4.2.3 Adgang for voksne

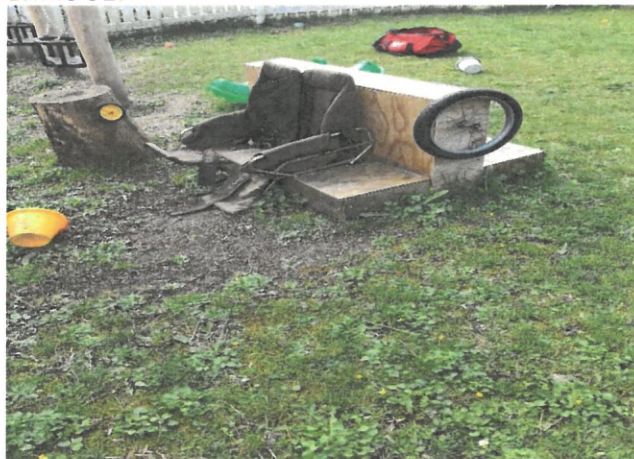
Emne 31.

Dette redskab bør/kan betragtes som et byggelegeredskab. Sådanne redskaber er placeret på afskærmede, sikrede legepladser, som i åbningstiden drives af personalet i henhold til pædagogiske principper. Her er redskabet frit tilgængelige, hvorfor der stilles de samme sikkerhedsmæssige krav til dette redskab som til alle andre legeredskaber.

Redskabet her og det tilhørende faldunderlag lever stort set ikke op til nogen krav beskrevet i DS/EN 1176:2017.

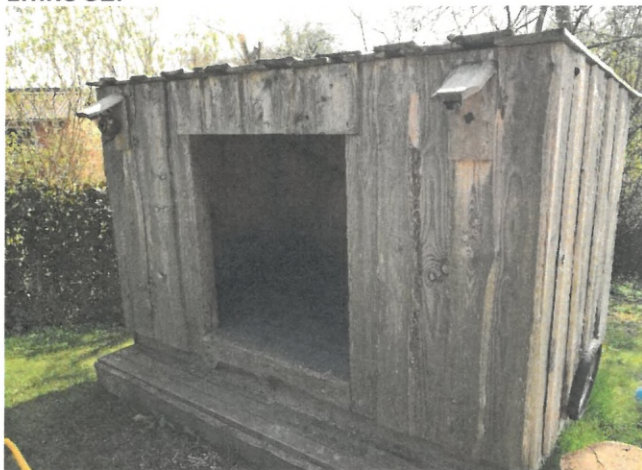
Emne 32.

Er dette en shelter eller et legeredskab?

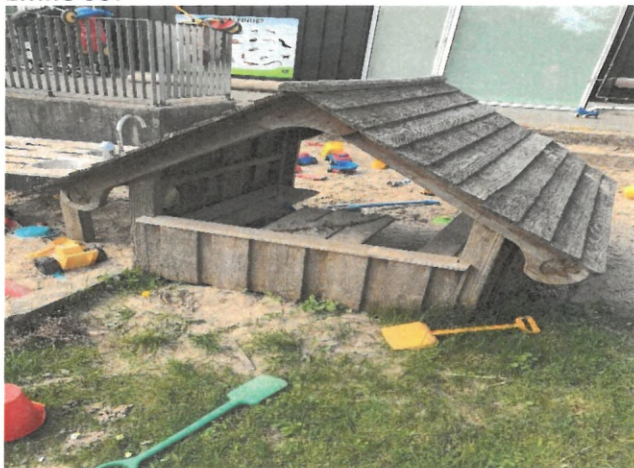
Emne 33.

Der blev ved inspektionen ikke fundet en fyldestgørende mærkning af redskabet.

DS/EN 1176-1 Pkt. 7 Mærkning

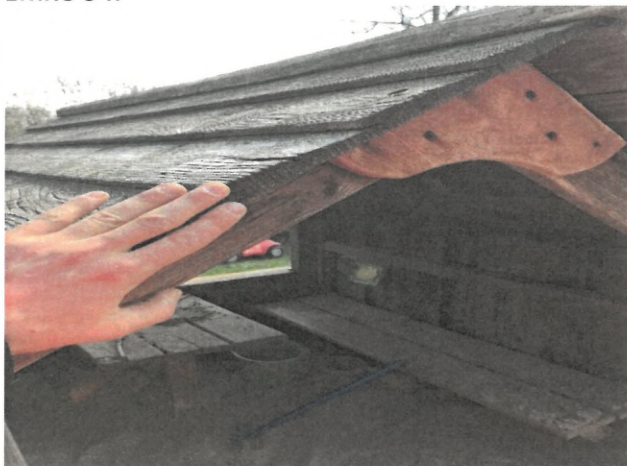
Emne 34.

Problembeskrivelse:
legeredskaber er ikke så stabilt som det burde.

Krav i standard:
DS/EN 1176-1 Pkt. 4.2.2 Konstruktionsintegritet

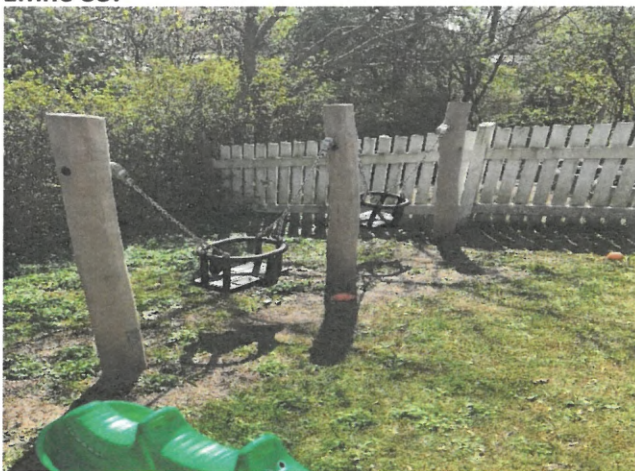
Emne 35.

Er dette legeredskab færdig leveret?
Mangler der ikke faldunderlag?
Er placeringen af dette legeredskab helt korrekt?
Er der søgt byggesags tillades til opførelse af dette legeredskab?
Er der blevet lavet en Efterinstallation rapport?

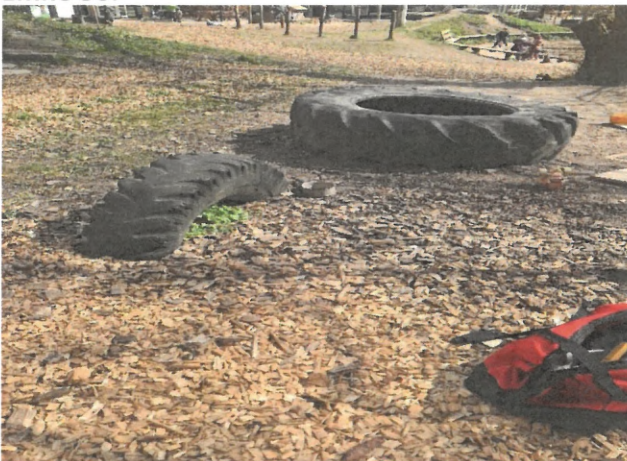
Emne 36.

Der blev ved inspektionen ikke fundet en fyldestgørende mærkning af redskabet.

DS/EN 1176-1 Pkt. 7 Mærkning
